# LA ASOCIACION CULTURAL HARRIBALTZAGA, UNA INICIATIVA PARA LA PROMOCION DEL PATRIMONIO CULTURAL DE LAS ENCARTACIONES

## LA CASA - TORRE DE MONTAÑO (MUSKIZ) Inmaculada MARTIN Arantza ZUBIZARRETA

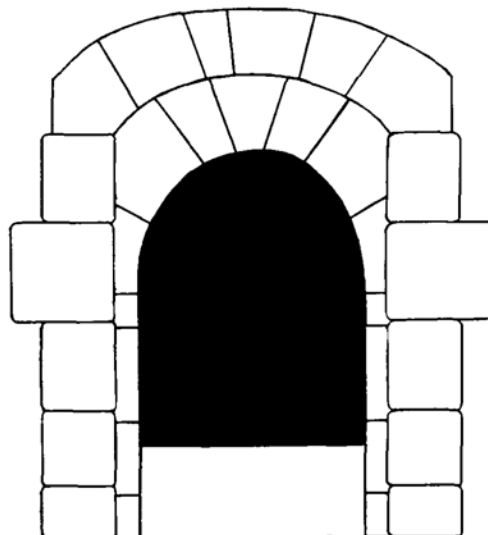
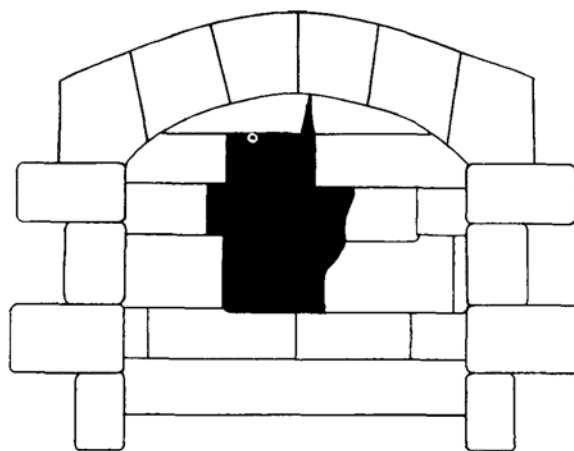
5. Interior ventana ( fachada Sur, 2ª planta )

En la misma fachada aparece una aspillera, y a su izquierda una ventana enmarcada interiormente en un arco rebajado. Además este vano cuenta con una fregadera de piedra a modo de repisa de forma rectangular

y con un orificio lateral ( de unos 10 cm. ) para desaguar; éste, pensamos que comunica verticalmente con el desagüe que existe en el exterior de la planta baja en esta misma fachada .

En general, todas las piedras de estas paredes se encuentran enrojecidas y exfoliadas, huellas evidentes de haber sufrido un incendio.

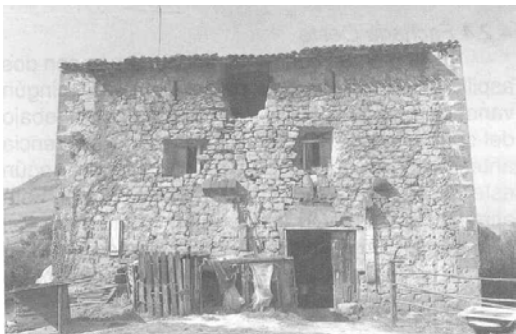
Fachada este

Está considerada como la principal, ya que posee la actual puerta de acceso a la torre. En ella apreciamos en la planta baja una gran puerta adintelada toscamente por maderas y flanqueada por dos resaltes de piedra dispuestos asimétricamente respecto a ella, lo que permite imaginar que este vano es posterior o ampliación de otro preexistente .

Los dos resaltes de piedra adosados a ambos lados del hueco y que en su parte superior parecen ser el arranque de un arco, nos hace pensar que la torre tuvo un adosamiento en esta fachada, apoyado por la presencia de 4 sillares en voladizo, localizados a la misma altura que un can y a los que J.Ybarra y P.Garmendia no se refieren en la descripción que hacen de la torre. Así pues no parece ser que la razón de estos elementos fuera meramente la estética u ornamental, sino la del arranque de una estructura complementaria.

Sobre esta puerta aparece una especie de pequeña aspillera que se encuentra cegada en su interior y no podemos olvidar tampoco que a la izquierda de la puerta existe una aspillera.

Inmediatamente encima, en la primera planta, se encuentran dos ventanas modernas que no cuentan con recerco exterior, sino únicamente con un marco informe de mampostería . El piso superior posee dos aspilleras, y entre ellas, una gran ventana posiblemente ampliada y adecuada modernamente para el almacenamiento de paja

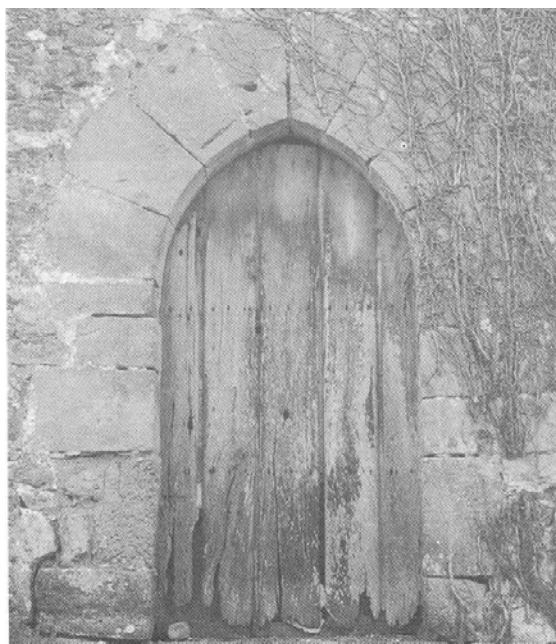
Puerta ojival (fachada Norte)

En esta parte del edificio nos encontramos en la planta baja con una puerta de arco ojival, que J .Ybarra y P. Garmendia constatan como trasladada de la fachada Oeste (v. foto 3)

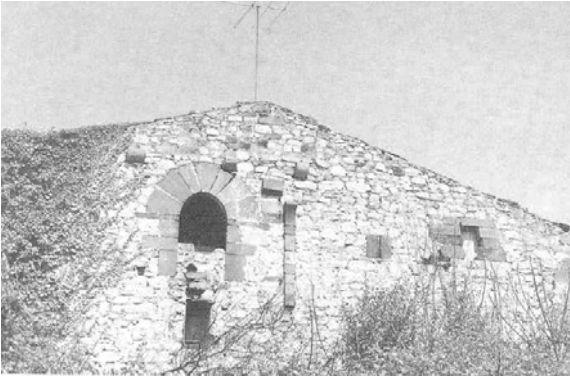
5. Fachada Sur

En la planta baja únicamente hay que resaltar un desagüe en arenisca que comunica con la fregadera de piedra existente como repisa en la ventana del segundo piso.

En la segunda planta nos encontramos con una ventana de arco de medio punto igualmente definida como ojival por J. Ybarra. Por encima de esta ventana sobresalen en voladizo tres canes y a la derecha del hueco un resalte de piedra que formaban parte de un adosamiento. Además, hay que añadir la existencia de una aspillera y una ventana con fregadera.

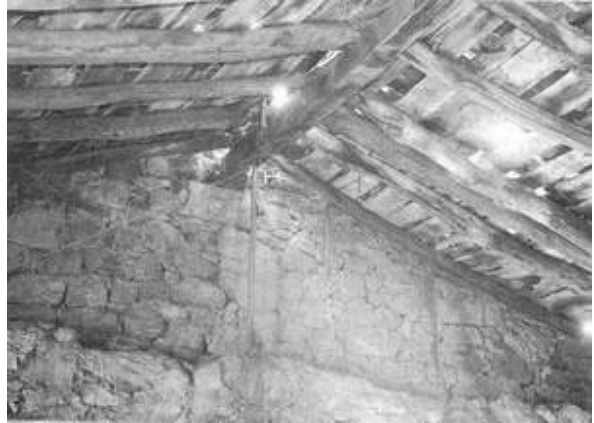
6. Detalle del entramado y adelgazamiento del muro

El muro cuenta en la base de este piso con 85 cm. de grosor, pero a partir de los 2,30 m. de altura se produce un rebaje de 30 cm., quedando el espesor del muro reducido a 55 cm. Este adelgazamiento coincidiría con el arranque de otro piso en la distribución original del edificio, ya que se aprecia la existencia de orificios en los que se asentarían las cabezas de las vigas; esta antigua planta fue destruida.

El entramado es moderno y bastante simple, apoyando la cumbre del tejado (a dos aguas) sobre 2 postes, y a ambos lados de éstos otras cuatro que refuerzan y soportan el desarrollo del tejado, que en sus extremos se apoya en los muros de las fachadas Este y

El adelgazamiento del muro en el segundo piso indica que originariamente la torre presentó una altura mayor que la actual (9 m.). Este tipo de edificios llegaron a medir en la Baja Edad Media hasta 18 Ó 20 m. antes de sufrir su desmoche. Sin embargo, el

adelgazamiento del muro a la mitad (55 cm.) en la segunda planta indica que el edificio no debió alcanzar cotas tan altas .

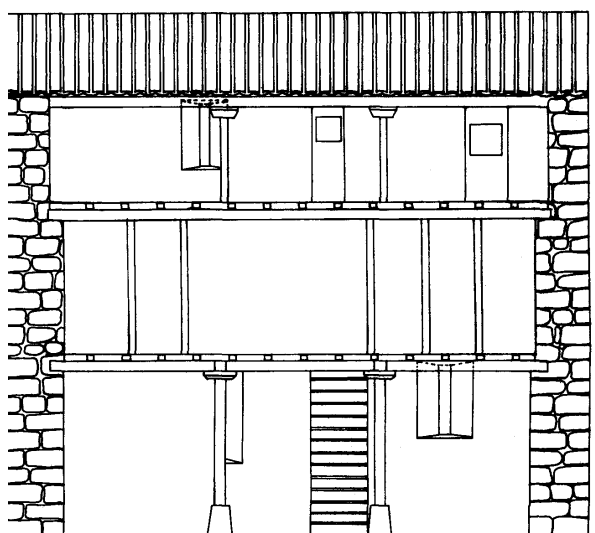
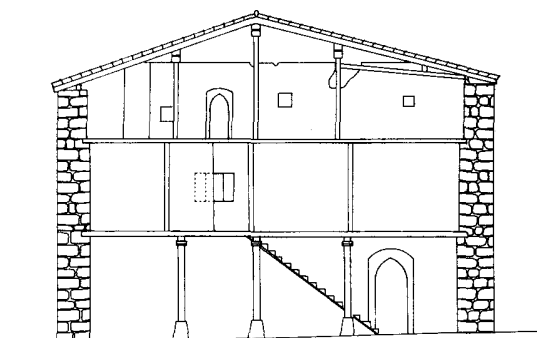
La estructura interna de la torre, es decir, el entramado de madera fue devastado por las llamas como anteriormente hemos mencionado. En su lugar se construyó una estructura de madera moderna adecuada más a la funcionalidad actual del edificio, sin tener en cuenta la distribución original (v. dibujos 7 y 8).
